Raisionlahden valumavesien yleissuunnitelma- hankkeeseen liittyvä puroinventoinnin ja luontoselvityksen laadinta

Väliraportti
23.8.2024

Projekti: Raision puroinventointi ja luontoselvitys
Työnumero: 25013769
Asiakas: Raision Kaupunki
Päiväys: 23.8.2024
Tekijä: Janne Tolonen, Elina Ruohonen ja Atte Lindqvist

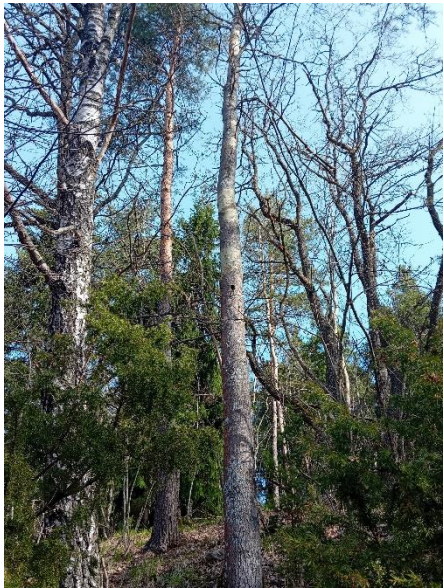
Luontoselvitysten tuloksia: Liito-oravat

- Liito-oravaselvitys tehtiin kahdella maastokäynnillä toukokuussa
- Hankealueelta kartoitettiin potentiaaliset liito-oravien elinalueet. Alueelta löytyi kolopuita, mutta ei liito-oravanpapanoita tai muita merkkejä lisääntymis- tai elinalueesta.

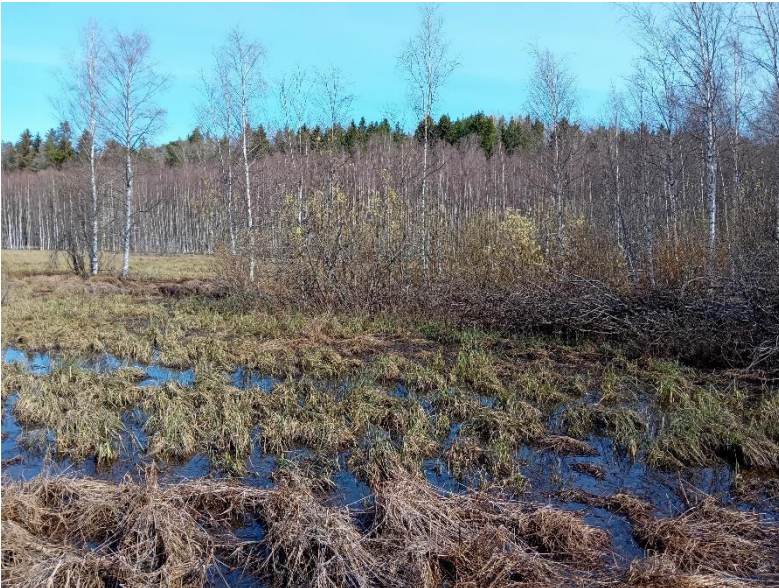
Luontoselvitysten tuloksia: Viitasammakot

- Tehtiin kahdella maastokäynnillä Toukokuussa
- Luontoselvitysalueelta määritettiin etukäteen potentiaalisia viitasammakkojen esiintymisalueita. Näistä yhdeltä, Järvenniityn kosteikkoalueelta, havaittiin useampi yksilö

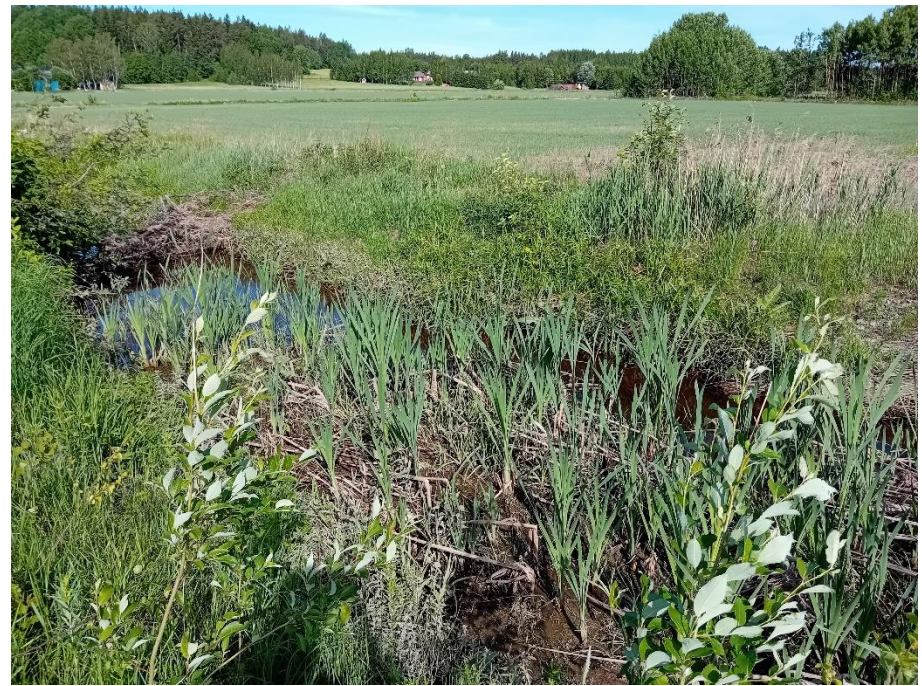
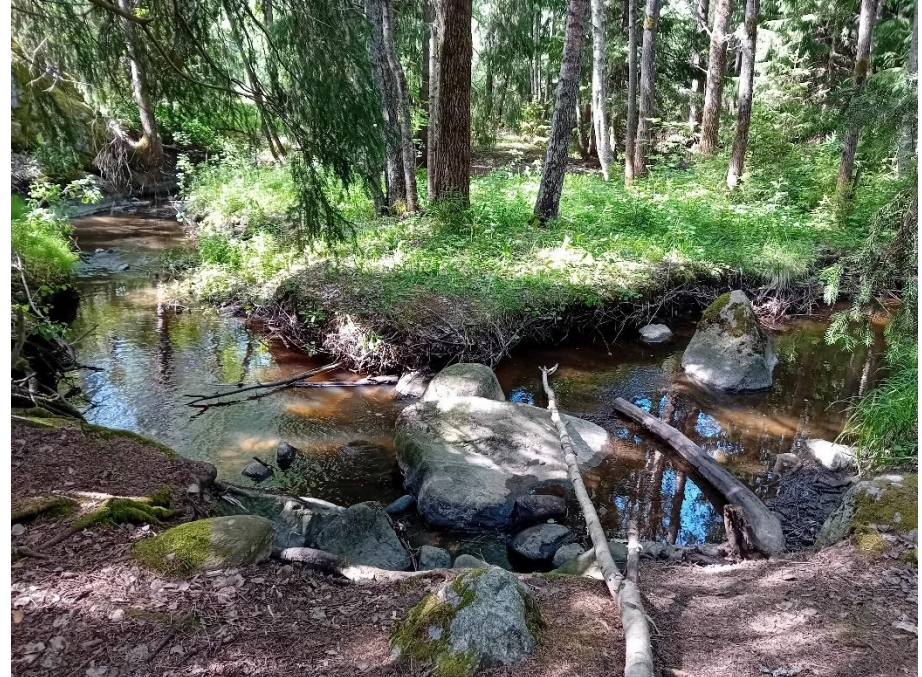
Tuloksia: Raisionlahden purot

- Inventoidut uomat: Järvenoja, Piuhanoja sivuhaaroineen ja Kuvvanoja
- Uomissa vaihtelua veden laadun, uoman luonnonmukaisuuden ja kuormittavien tekijöiden suhteen. Kuitenkin kaikki kolme oli pitkälti savipohjaisia, selvästi rehevöityneitä, paikoin umpeenkasvaneita ja niiden kiintoaine- ja ravintokuormitus oli merkittävää.

- Muuttuneisuudesta huolimatta vesilain mukaisia puroja ja huomioitava maankäytössä
- Esimerkiksi Piuhanojan Raisiontien pohjoispuolinen osuudelle uomaan on alkanut palautumaan luonnontilaisen kaltaisen puron ominaispiirteitä: mutkittelua, syvyysvaihtelua, tulvatasanteita ja tyypillistä rantakasvillisuutta.

- Etenkin useimmat peltoja ja asuinalueita reunustaneet uomat olivat huonommassa kunnossa, ja vaativat toimia vesistön ekologisen tilan parantamiseksi
 - Ravinnekuormituksen vähennys valuma-alueelta

- Sekä Piuhanojaa, että Järvenojaan nousee kevätkutuisia kalalaleja kutemaan. Inventointien aikana havaittu haukia ja särkikaloja.

- Tulvahaittojen (mm. tierumpujen korjaus, puusto, harkittu uoman kasvillisuuden karsiminen/niitto)
 - Kaksitasouomat, yhdistettyinä muihin luonnonmukaisen peruskuivatuksen menetelmiin, yksi hyvä vaihtoehtoja sekä tulvaongelmien välttämiseen että luontoarvojen lisäämiseen

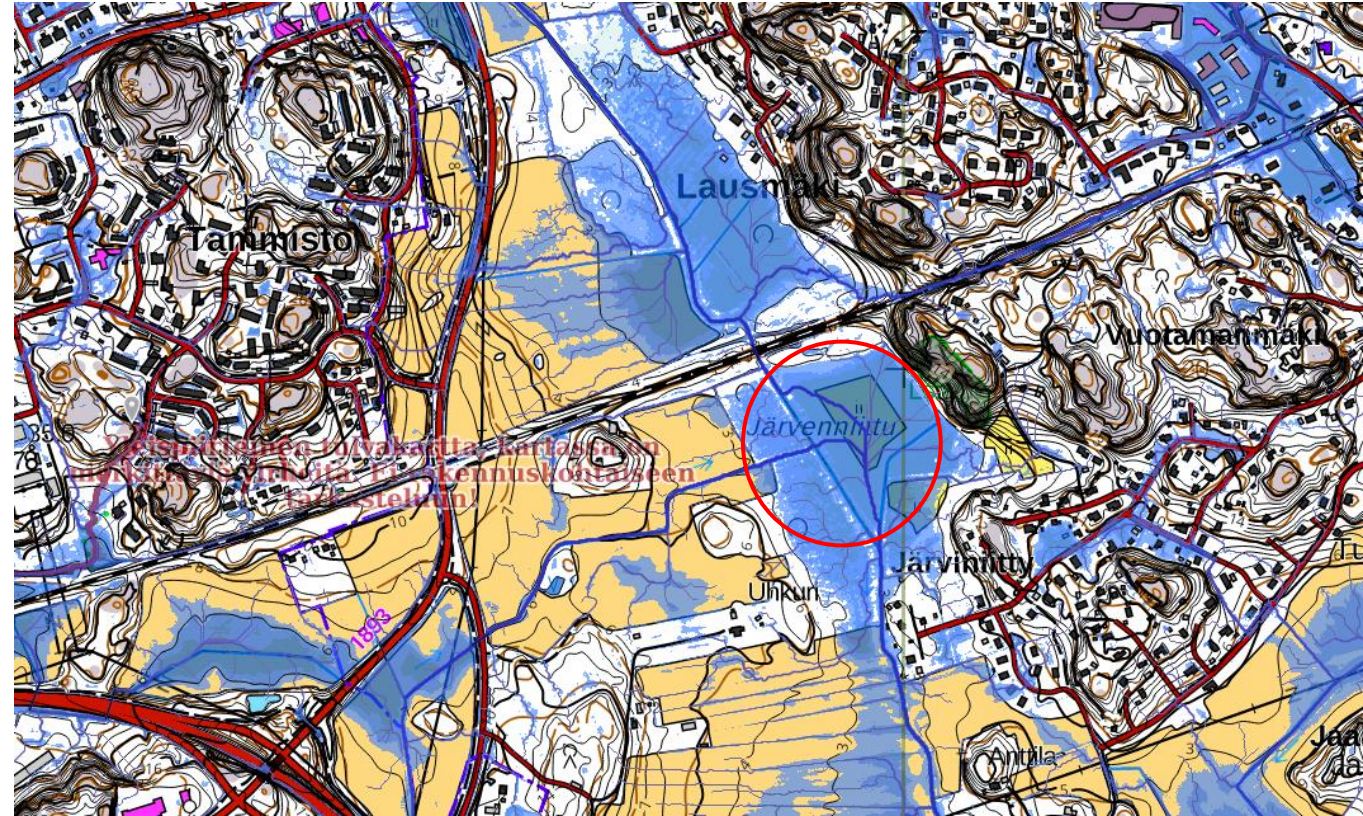
Kuva: Scalo Live, hulevesitulvakartta 80 cm vesisyvyys SYKE

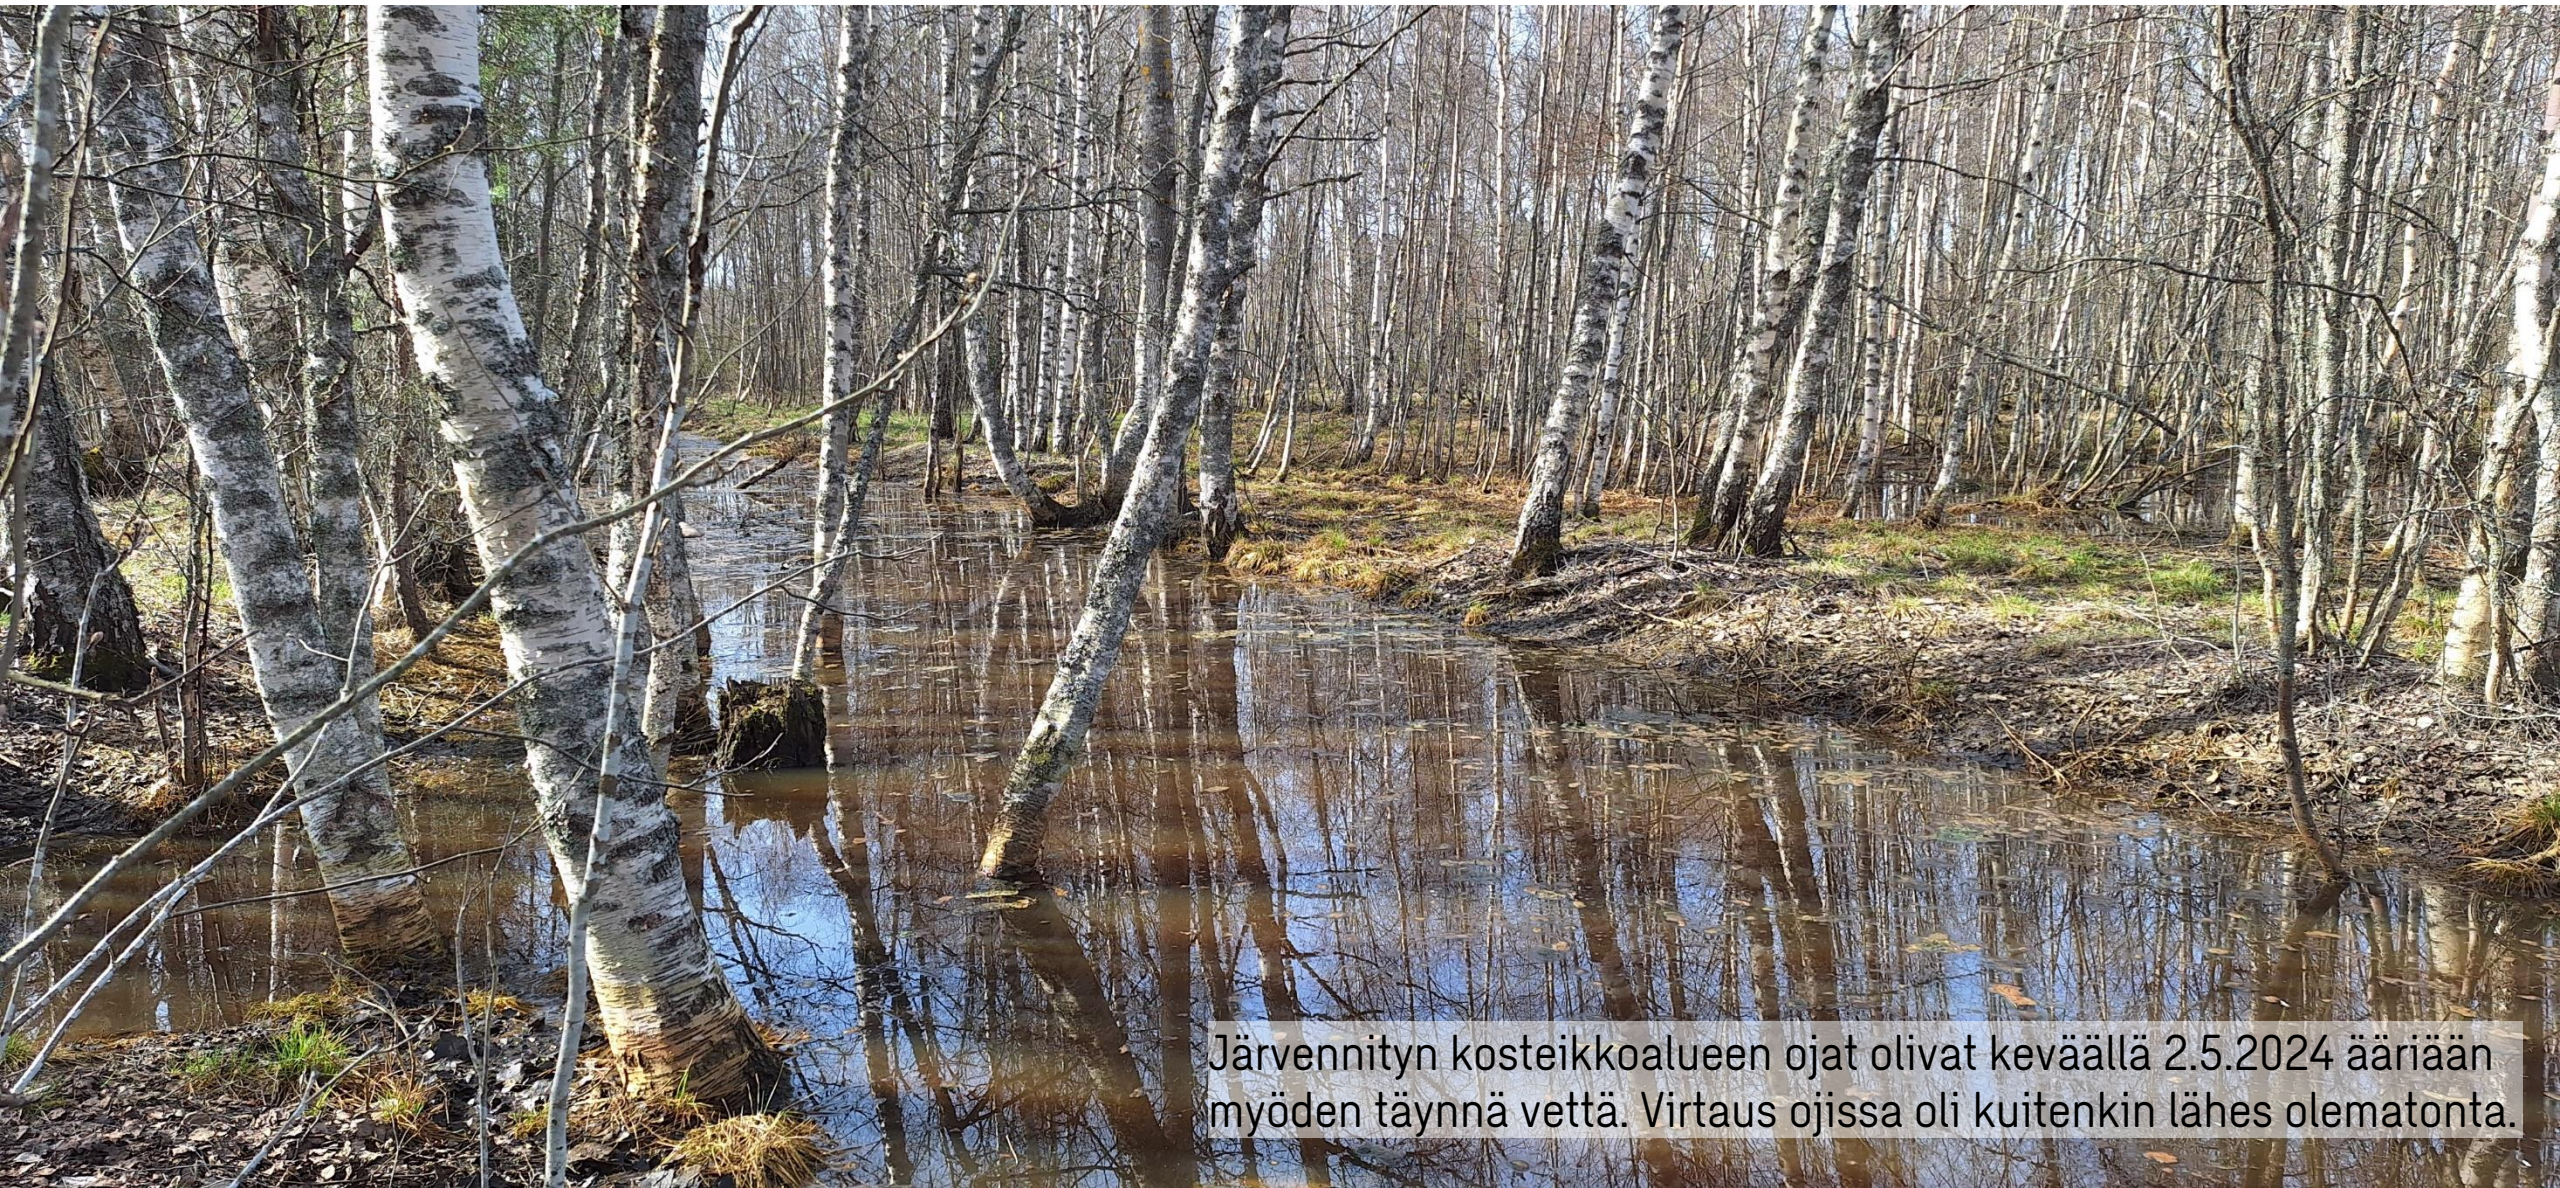
Järvennityn kosteikkoalueen ojat olivat keväällä 2.5.2024 ääriään myöden täynnä vettä. Virtaus ojissa oli kuitenkin lähes olematonta.
